COMUNE DI MAGLIANO ALFIERI

PIANO REGOLATORE GENERALE COMUNALE

VARIANTE STRUTTURALE N.1 DI ADEGUAMENTO AL P.A.I.

Tavola 2 CARTA GEOMORFOLOGICA, DEI DISSESTI, DELLA DINAMICA FLUVIALE E DEL RETICOLO IDROGRAFICO MINORE,

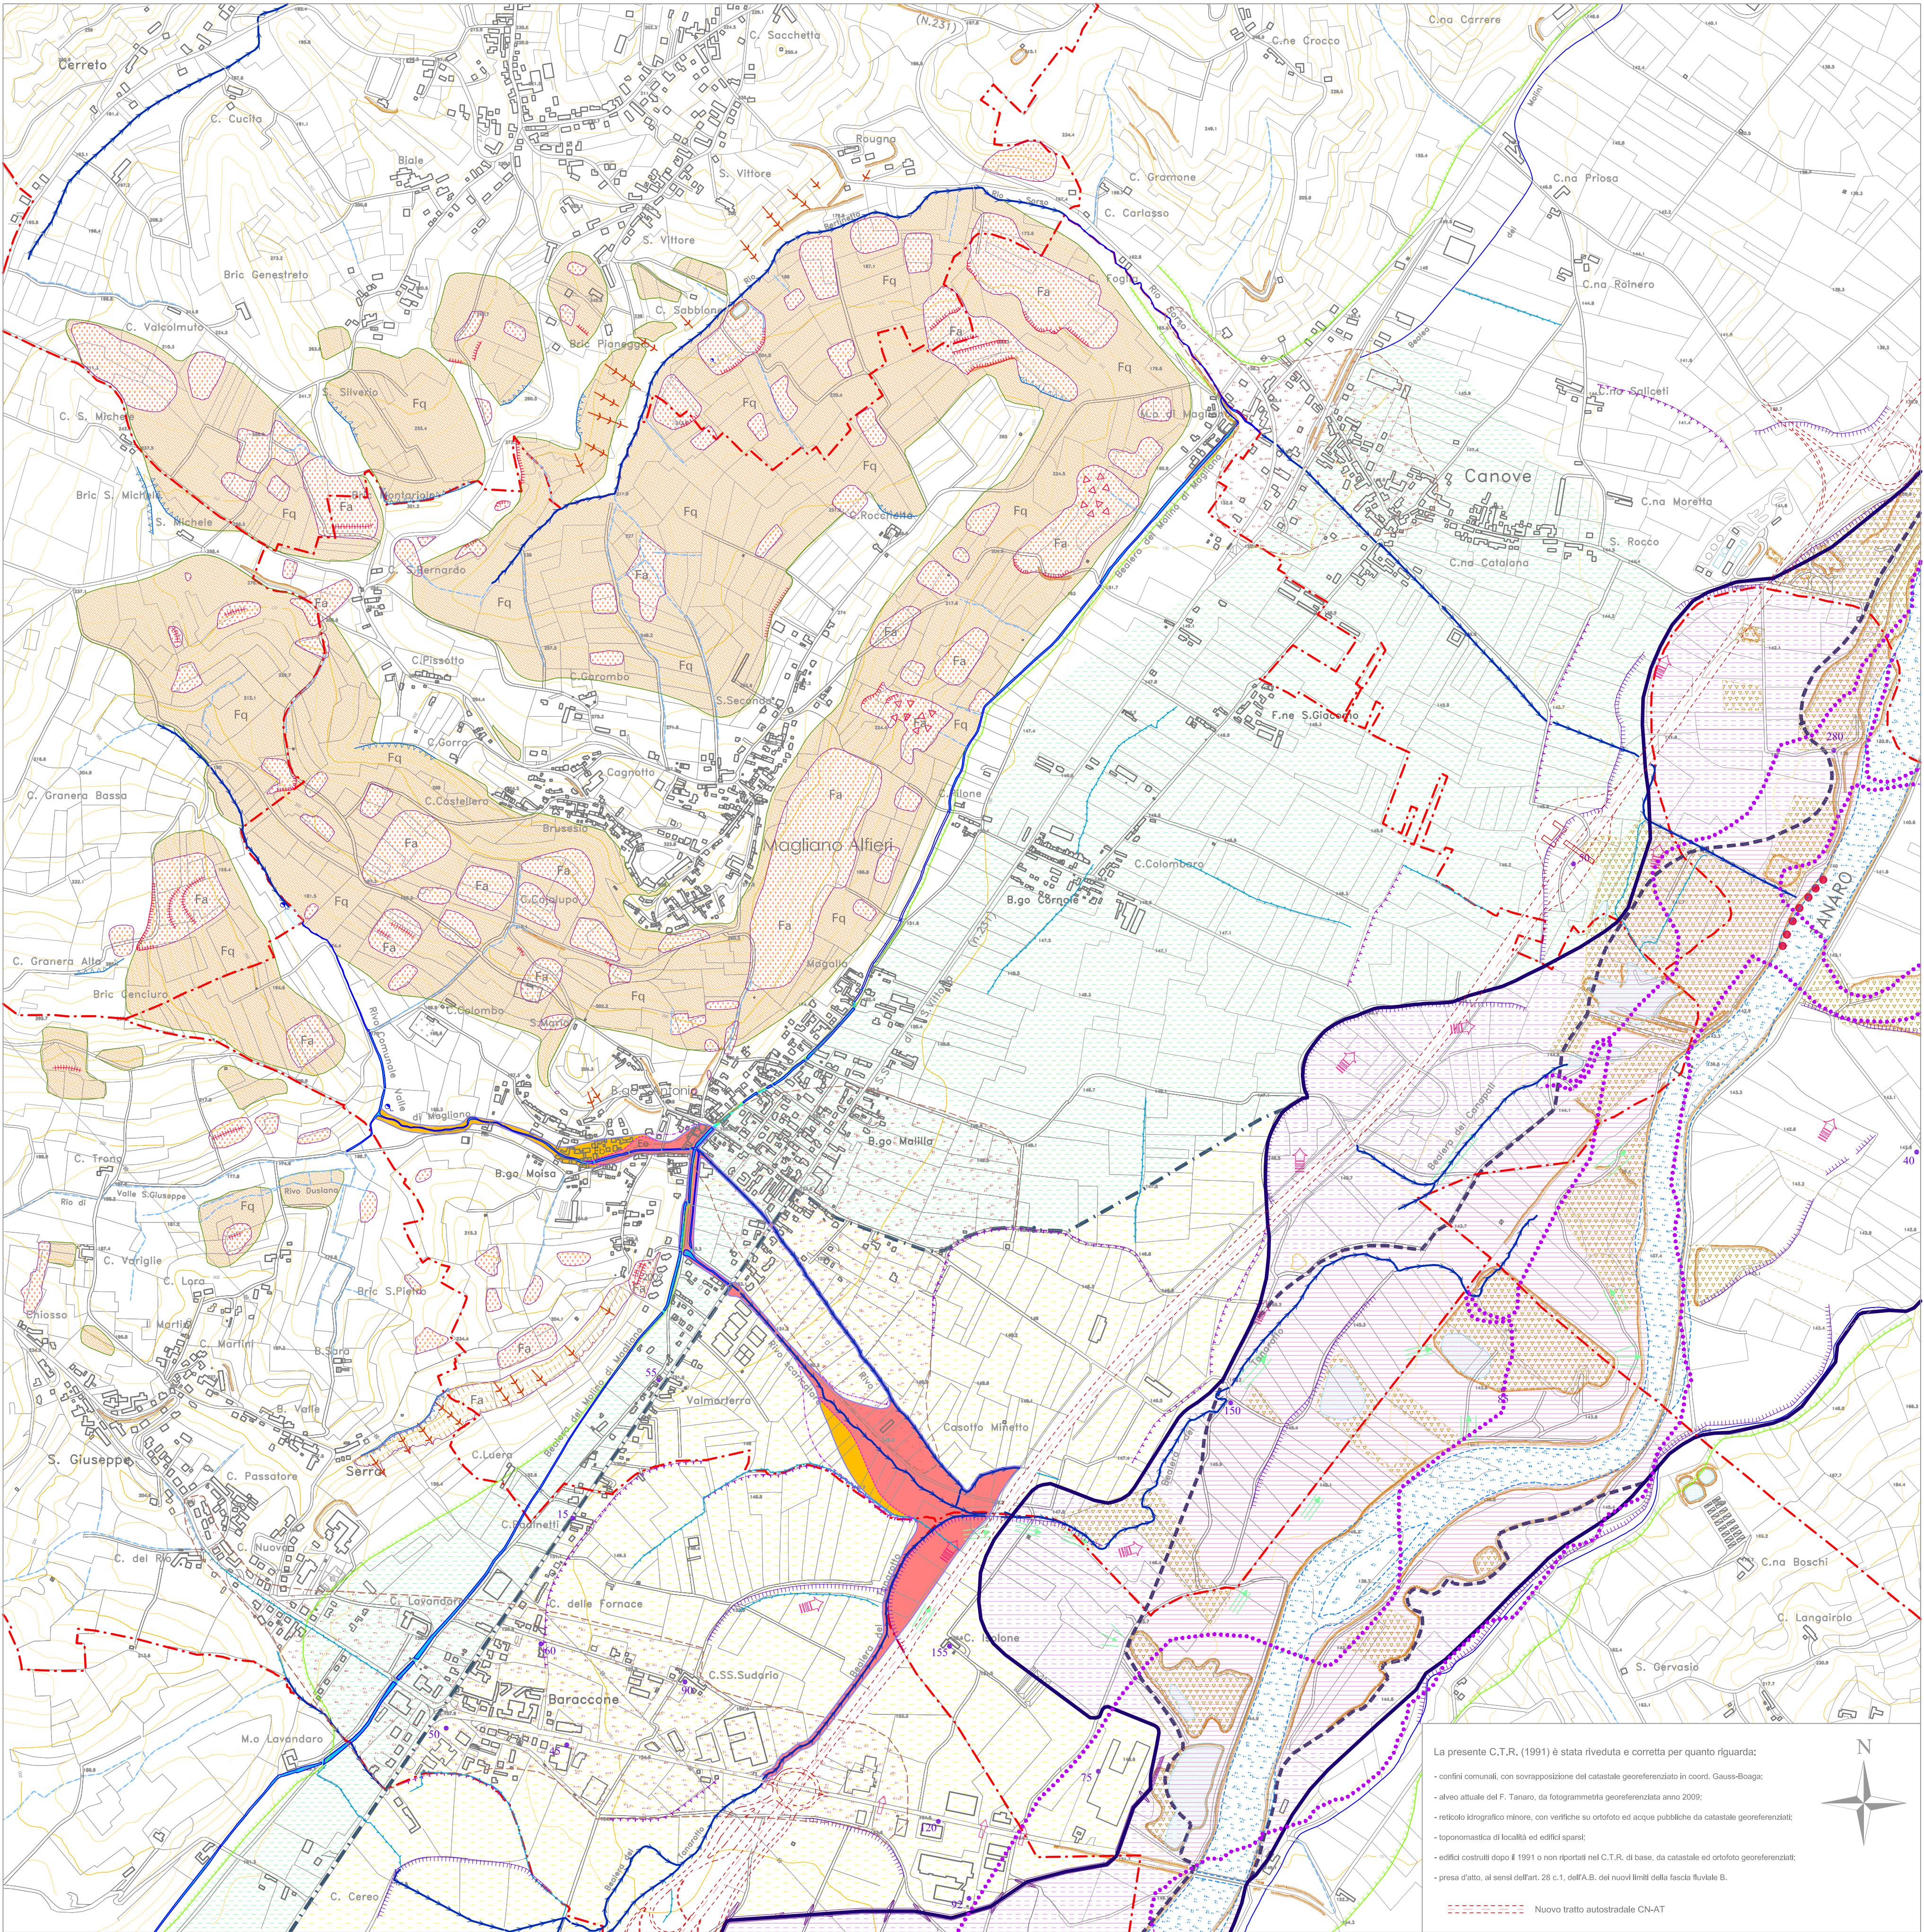
Limiti occidentale ed orientale tra settore pianeggiante del fondovalle Tanaro e settore collinare.
	Alveo non colonizzato attivo ed ordinario del F. Tanaro, rilevato da fotointerpretazione recente (anno 2009).
	Aree appartenenti alla regione fluviale del Tanaro, alluvionabili e caratterizzate da correnti di piena ad elevato cinematismo e significativi battenti idrici, corrispondenti alla fascia d'esondazione A del PAI.
	Aree della regione fluviale del Tanaro, alluvionabili e caratterizzate da correnti di piena e significativi battenti idrici, corrispondenti alla fascia d'esondazione B del PAI.
	Aree allagabili con discontinuità dal corso d'acqua principale e per effetto del rigurgito della rete idrografica minore e dei canali ingui, corrispondenti alla fascia C del PAI.
	Aree esterne alle fasce fluviali, sufficientemente elevate e tali da non presentare condizioni di pericolosità geomorfologica. Possibilità di localizzati e modesti allagamenti causati dalla rete idrografica minore e da acque provenienti dall'adiacente settore collinare.

FORME MORFOLOGICHE:	
a) b)	a) Aree ribassate oggetto d'attività estrattiva sospesa; b) con invaso d'acqua o aree paludose.
Relitto delle paleoconoidi alluvionali di Baraccone e del Rio Moisa (Magliano Alfieri).	
Paleolunate rettilinee del F. Tanaro, corrispondenti a:

a) b)	a) bassi terrazzi morfologici (<1,50 m); b) marcati cambi di pendenza e morfologia, individuabili sui mappali catastali.
 	Alveo abbandonato del Tanaro, da catastale anni: 1896 Magliano e Govone, 1900 Neive, 1929 Costigliole d'Asti e Castagnole Lanze.
EFFETTI E DANNI DELL'EVENTO ALLUVIONALE DEL NOVEMBRE 1994:	
	Direzione di propagazione delle acque d'inondazione ad elevato cinematismo, solchi d'erosione.
	Paleovalvei del Tanaro e zone golenali riativate.
	Altezza raggiunta dall'acqua d'inondazione riferibile al p.c..
	Zone di tracimazione della piena sul rilevato stradale e conseguente suo collasso.
	Difese spondali danneggiate o distrutte.

PAI		Aree interessate da frane attive riguardanti il substrato, con evidenza di morfologie gravitattive tipiche quali rigonfiamenti del terreno, depressioni, gradini di frana, fessurazioni superficiali. Meccanismi di movimento prevalentemente di tipo rotazionale o composto.
Fa		Settori di versante coinvolti da estesi movimenti gravitativi di tipo quiescente con coinvolgimento del substrato. Settori interessati da antichi movimenti gravitativi di tipo planare, con formazione di estese ed evidenti scarpate di frana. Settori instabili per diffusa presenza di litotipi gessiferi.
Fq		Settori molto attivi coinvolti da frequenti colate di detrito e fango (soil-slip).
Fa		Settori molto attivi coinvolti da frequenti colate di detrito e fango (soil-slip).
FORME MORFOLOGICHE:		
	Principali orli di scarpate di frana antica coinvolgenti estesi versanti.	
	Principali sistemi di fratture osservabili dalla fotointerpretazione (1975, 1980, 1994, 1997).

Scalini di frana.	
	Corpo di frana evoluta con dislocazione di grandi zolle visibile nei fotogrammi del 1975.

PAI		Reticolo idrografico secondario a sedime demaniale e canali ingui.
Eel		Reticolo idrografico secondario.
Eel		Compluvi e linee naturali di drenaggio delle acque superficiali.
	Fossi ingui principali.	
	Sorgenti.
